# CARACTÉRISATION DES HERBIERS DE PLANTES AQUATIQUES

## MUNICIPALITÉ DE DUHAMEL : LAC VENNE

ÉTÉ 2017

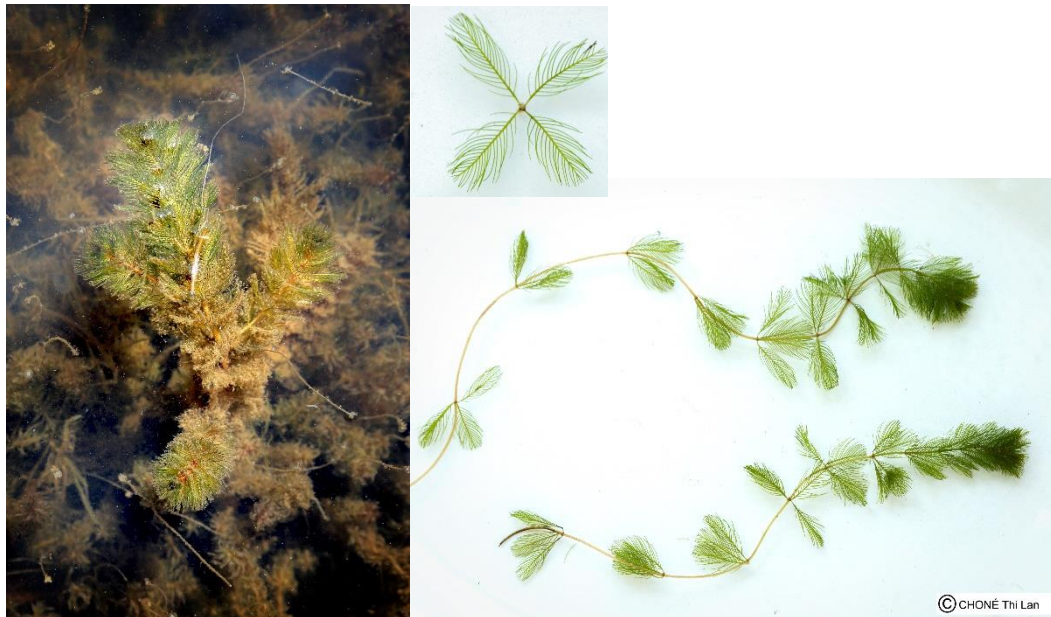
Figure 1 : Le myriophylle à épi peut atteindre des densités qui limitent les activités récréatives.  
Crédit photos : Thi Lan Choné

La densité et la diversité des herbiers aquatiques peuvent être des indicateurs de l'état de santé d'un lac. Par exemple, des installations septiques déficientes sur les terrains riverains ou des bandes riveraines dévégétalisées peuvent contribuer à faire augmenter la concentration en phosphore dans l'eau. Le phosphore est un élément essentiel à la croissance des plantes et il est souvent l'élément dit limitant dans les plans d'eau québécois, c'est-à-dire qu'il est naturellement présent en plus faible quantité que les autres éléments essentiels à la croissance des plantes. Ainsi, si la concentration en phosphore augmente rapidement dans un plan d'eau, les plantes aquatiques risquent d'y proliférer subitement, symptôme d'un déséquilibre dans l'écosystème. L'augmentation des activités récréatives sur un lac peut aussi engendrer des changements majeurs dans la communauté de plantes aquatiques. L'introduction de plantes aquatiques exotiques envahissantes (PAEE) comme le myriophylle à épi (*Myriophyllum spicatum*) en est un exemple (Figure 1). Un petit fragment de cette plante, originaire de l'Europe et de l'Asie, transporté sur la coque d'une embarcation ayant navigué dans un plan d'eau infesté peut suffire à implanter une nouvelle colonie dans un autre plan d'eau. Si les conditions sont propices, le myriophylle à épi peut rapidement occuper tout l'espace qu'occupaient les plantes aquatiques naturellement présentes dans le plan d'eau et s'étendre davantage, formant des herbiers tellement denses que les activités récréatives comme la baignade, le kayak et le canot peuvent devenir impraticables. En 2016, cette plante a été recensée dans une quarantaine de lacs des Laurentides (CRE des Laurentides, 2016).

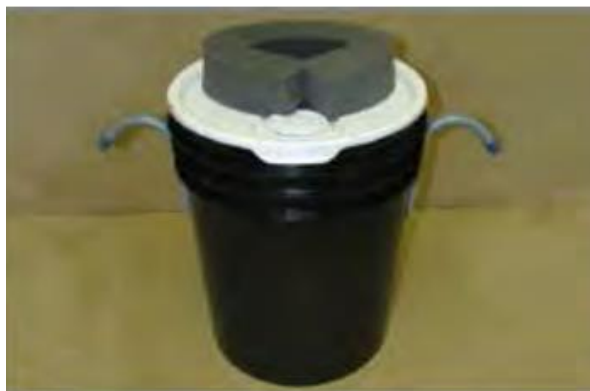
Figure 3 : L'aquascope est un appareil muni d'une lentille translucide (plexiglas) permettant d'observer le fond de l'eau sans l'effet réfléchissant de la lumière à la surface de l'eau. Photo : MDDELCC, 2016

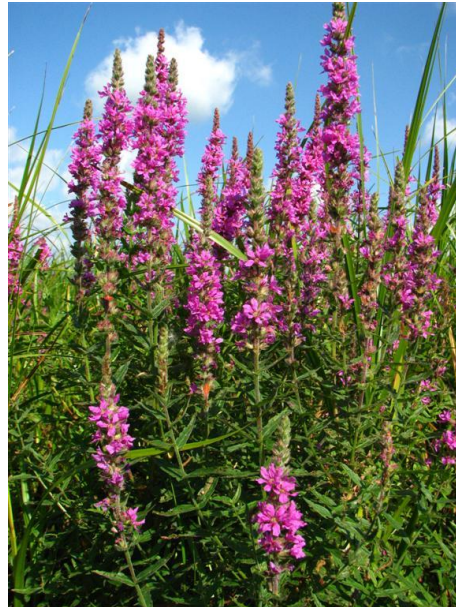
Figure 8 : Salicaire commune (*Lythrum salicaria*) Source photo: Outil Sentinelle, MDDELCC

La salicaire commune, plante exotique envahissante colonisant les milieux humides (Figure 8), a été repérée à quelques endroits autour du lac. Aucun envahissement ne semble en cours (toujours quelques individus isolés), probablement parce que l'habitat n'est pas particulièrement propice à sa propagation. Cette plante est considérée nuisible à certains égards pour la biodiversité, mais sa mauvaise réputation serait exagérée, car les effets négatifs observés dans certaines études expérimentales sont peu appuyés par des observations en milieu naturel (Lavoie, 2010).

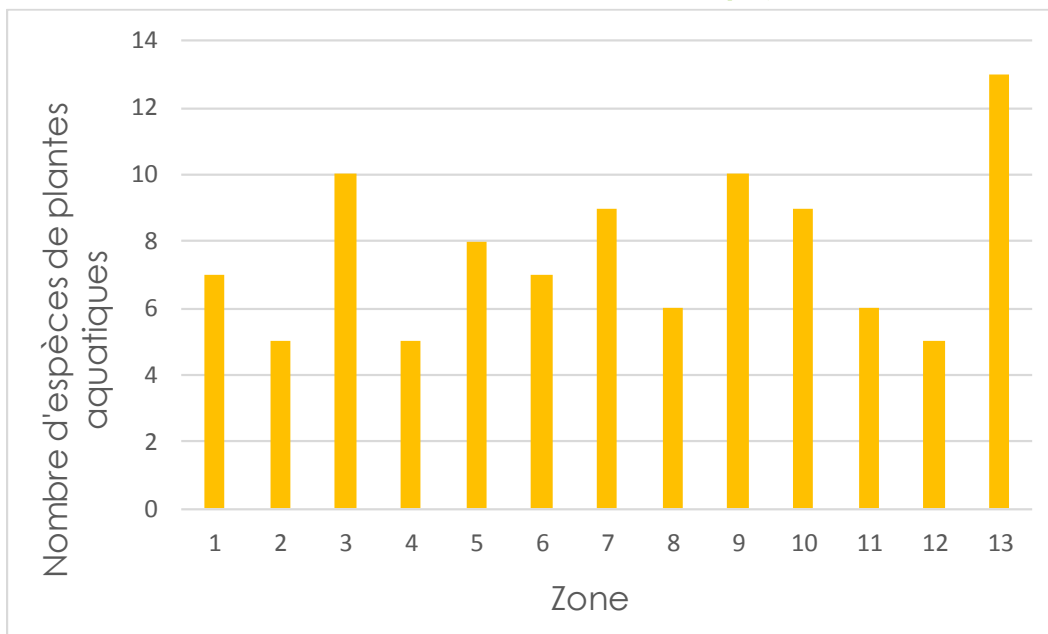
Figure 9 : Richesse spécifique des herbiers caractérisés au lac Venne

La richesse spécifique est une mesure de biodiversité qui désigne le nombre d'espèces différentes présentes dans un milieu donné. La richesse spécifique de plantes aquatiques (mousses, éponges, bryophytes, et algues non compris) pour chacune des zones du lac Venne est illustrée à la Figure 9.

La Figure 9 montre que la zone ayant la plus grande richesse spécifique de plantes aquatiques est la zone 13, avec 13 espèces différentes, suivie par les zones 3 et 9 (10 espèces chacune). Plusieurs zones (2, 3, 8 et 12) ont une richesse spécifique plutôt faible, soit de 5 ou 6 espèces. Le nombre d'espèce médian par zone est de 7.
