**CARACTÉRISATION DES HERBIERS DE
PLANTES AQUATIQUES
MUNICIPALITÉ DE DUHAMEL : LAC SIMON**

ÉTÉ 2017

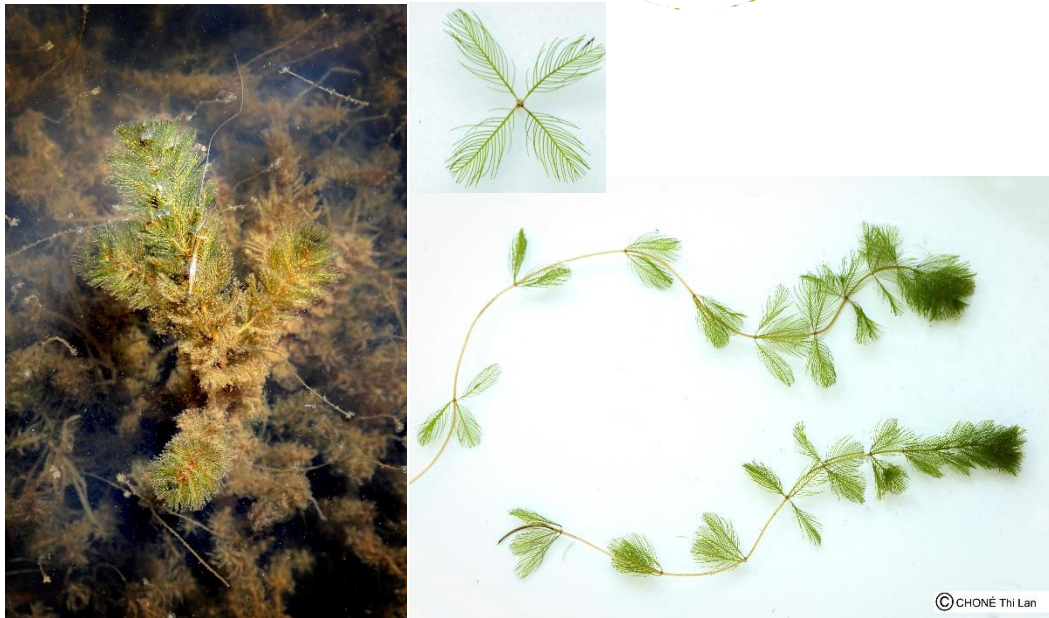
Figure 1 : Le myriophylle à épi peut atteindre des densités qui limitent les activités récréatives.
Crédit photos : Thi Lan Choné

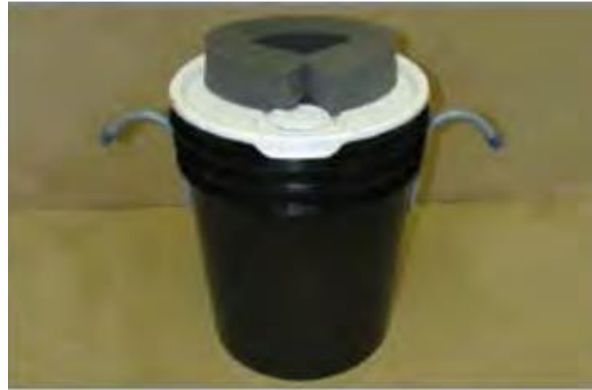
Figure 3 : L'aquascope est un appareil muni d'une lentille translucide (plexiglas) permettant d'observer le fond de l'eau sans l'effet réfléchissant de la lumière à la surface de l'eau (MDDELCC, 2016)

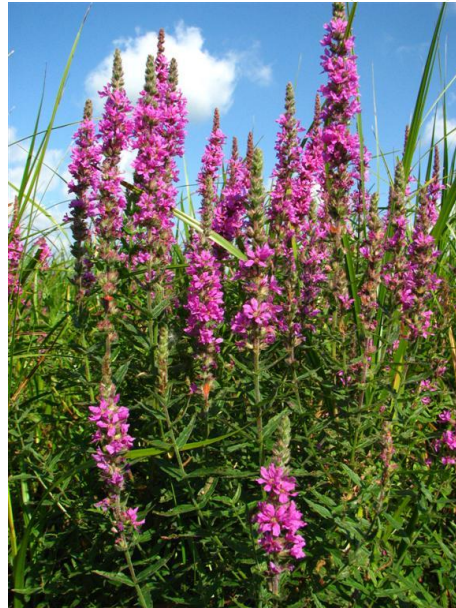
Aucune plante aquatique exotique envahissante n'a été repérée pendant l'inventaire au lac Simon. La salicaire commune, plante exotique envahissante colonisant les milieux humides (Figure 8), a été repérée à quelques endroits autour du lac. Aucun envahissement ne semble en cours (toujours quelques individus isolés), probablement parce que l'habitat n'est pas particulièrement propice à sa propagation. Cette plante est considérée nuisible à certains égards pour la biodiversité, mais sa mauvaise réputation serait exagérée, car les effets négatifs observés dans certaines études expérimentales sont peu appuyés par des observations en milieu naturel (Lavoie, 2010).

Figure 11 : Salicaire commune (*Lythrum salicaria*) Source photo : Outil Sentinelle, MDDELCC
